HCPボード

ハード・コート・ポリカーボネート

シリコン系ハードコート板

シリコンハード処理

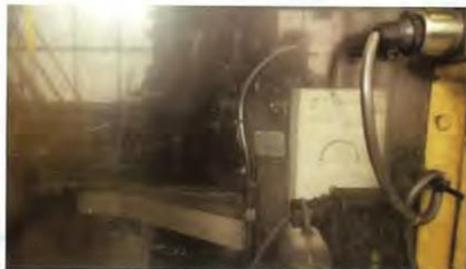
《施工前》

マシン安全扉・覗き窓

扉の表面に鉄粉が付着。定期清掃を実施するも傷が入り内部が見えない。→生産状況確認が出来ず、品質不良にも繋がる。

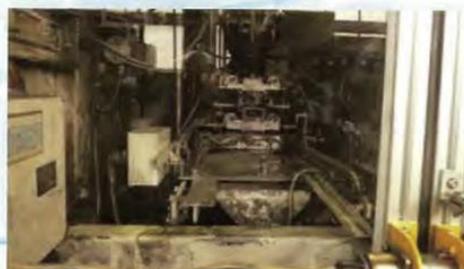
《施工後》

扉の更新に加え、キズのつきにくいポリカ板を設置。
→繰り返しの清掃でも、透明感は維持し内部確認が出来る。
→キズがつかない為、設備の清潔感を持続できる。
→ポリカーボネートをコーティングすることで、素材腐食(硬化、劣化)を防止。

※一度更新をすることで、従来の3倍以上の製品寿命あり。
